PLANUNG, PROJEKTSTEUERUNG, ÖRTLICHE BAUAUFSICHT

ZAHLEN . DATEN . FAKTEN

GEDENKSTÄTTE MAUTHAUSEN
MUSEUMSGEBÄUDE

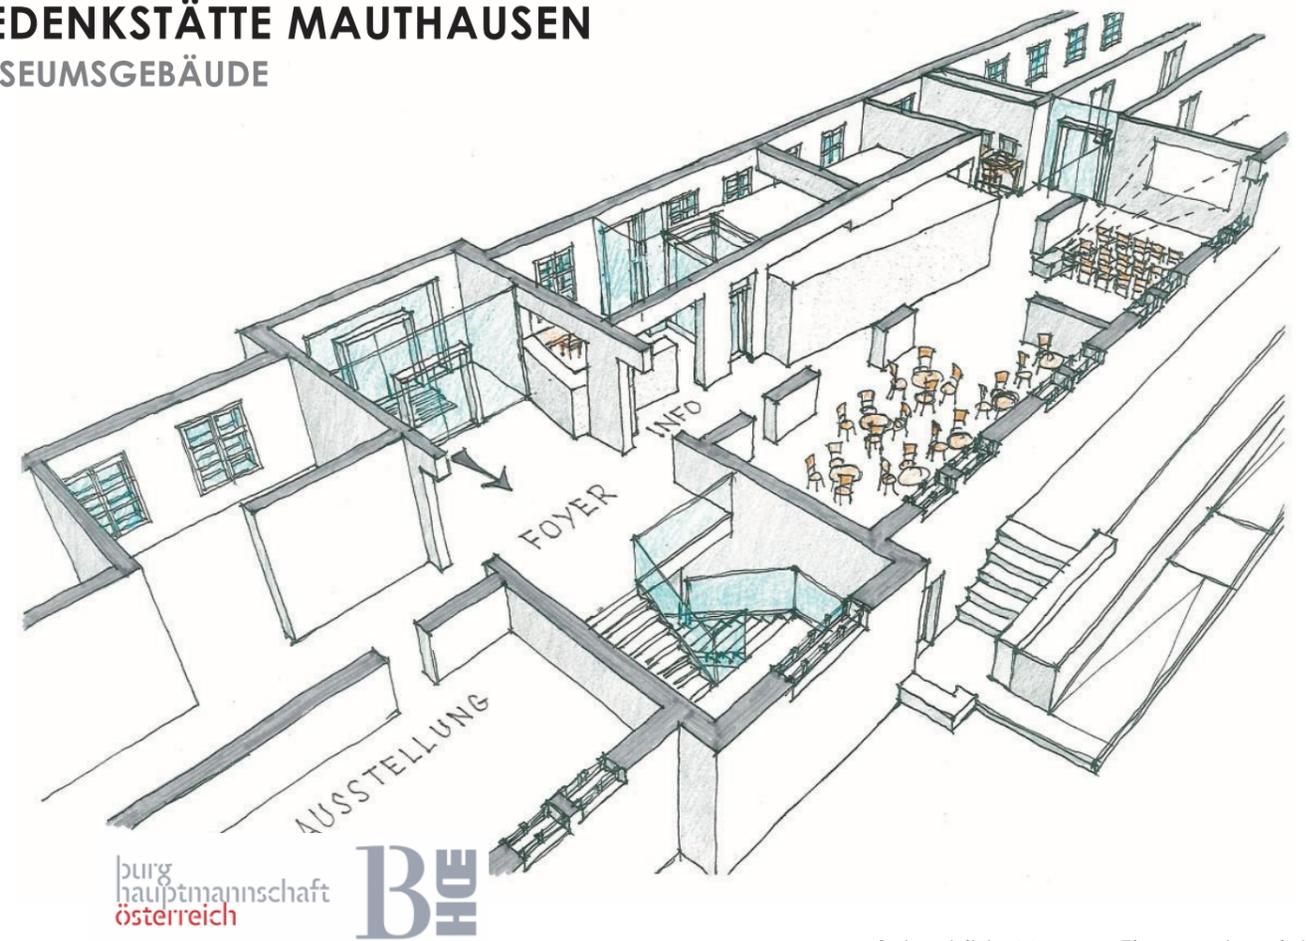
Schaubild - Museum Eingangsbereich

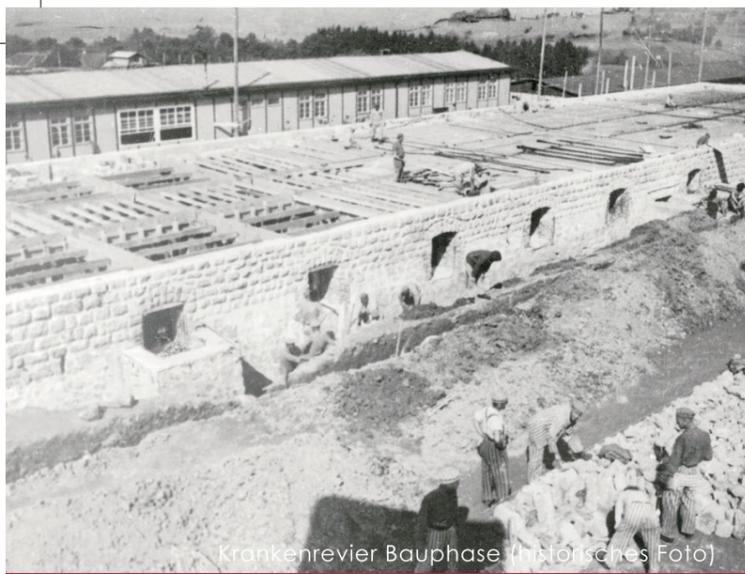
Krankenrevier Bauphase (historisches Foto)

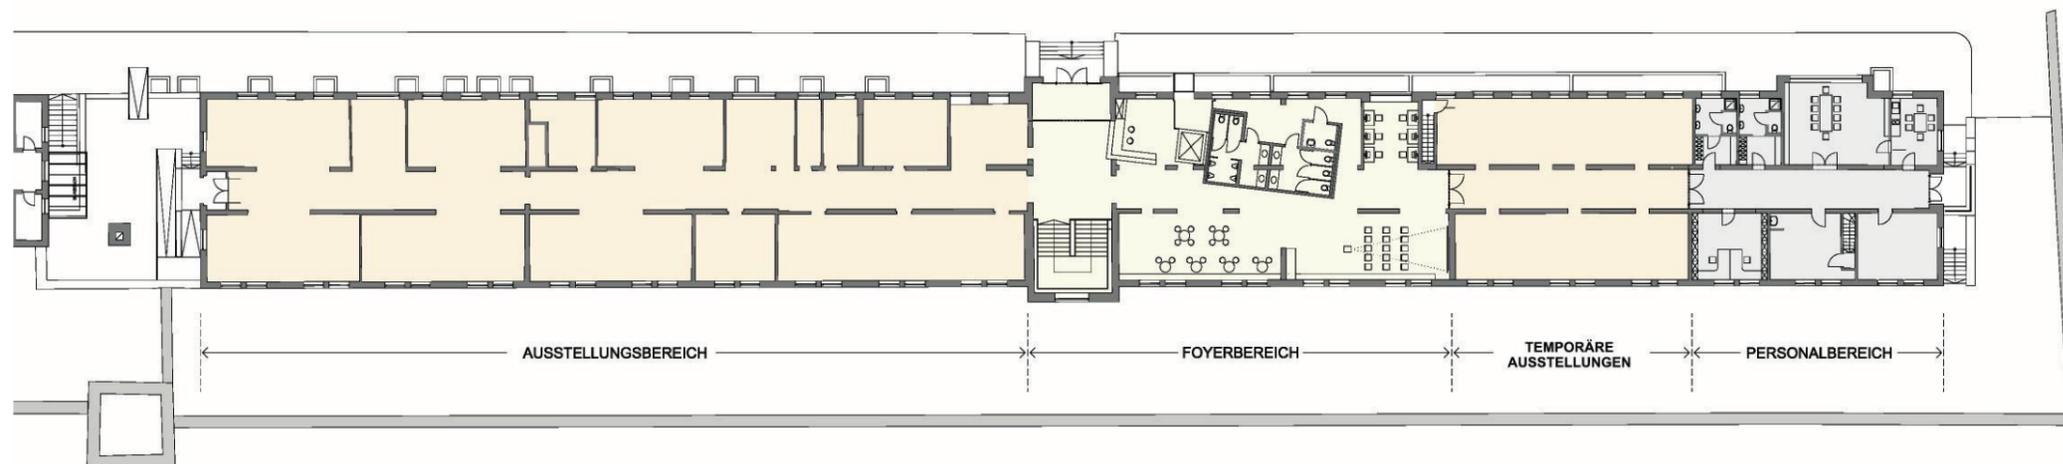
Museumsplanung 2010 - Erdgeschoß
